시험 성적서

TEST REPORT

성적서 번호 Report No.		ICRT-TR-R170040	
신청자 Client	기관명 Name	건흥전기 (주)	
	주 소 Address	서울특별시 동대문구 한천로 183 (장안동)	
시험대상품목 Sample description		캠스위치 (Cam Switch)	
모델명 Type designation		기본 : KSG-Series, 파생 : KG-Series	
정 격 Ratings		-	
시험기간 Date of test		2017. 04. 03 ~ 04. 04	
시험방법/항목 Test Method/Item		KS C IEC 60529 : 2006 (IP65)	
시험결과 Test Results		시험 후 외관 육안 검사결과, 내부 물 침투 없음. (그림 12 ~ 15, 표 3 참조)	
확 인 Affirmation	작성자 Tested by	기술책임자 Technical Manager	
	성 명 : 강 현 진 Name : H. J. Kang	(서명) (Signature)	성 명 : 이 우 범 Name : W. B. Lee (서명) (Signature)
<input type="checkbox"/> 위 성적서는 고객이 제공한 시료에 대한 시험결과 이며, 용도 이외의 사용은 금합니다. This is certified that the above mentioned products have been tested for the sample provided by customer and forbid the use except for original purpose.			
<input type="checkbox"/> 위 성적서는 주식회사 아이씨알의 승인 없이는 복제 및 재발급이 금지됩니다. No part of this document may be duplicated or reproduced by any means without the express written permission of the ICR.

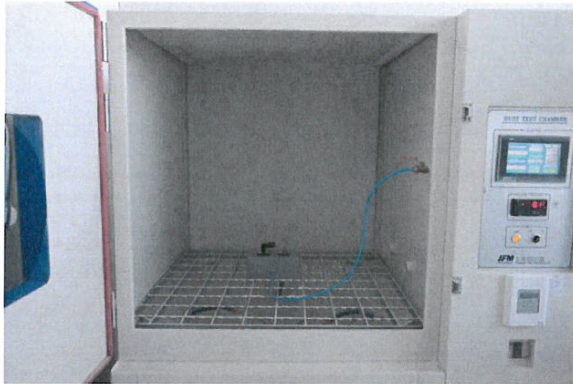
그림 4) 시험품 장착사진

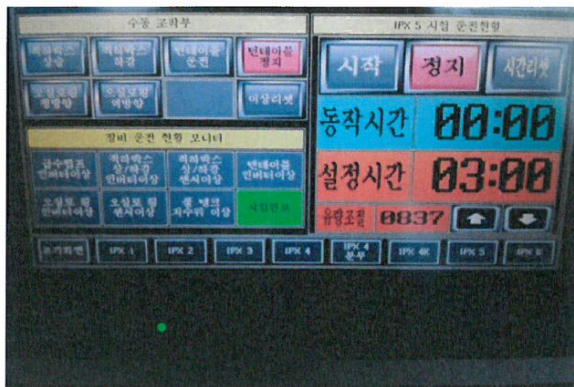
그림 10) 살수시험기 패널 사진
